## Chronique n°4 : Un chœur plus élevé

Les baies du chevet

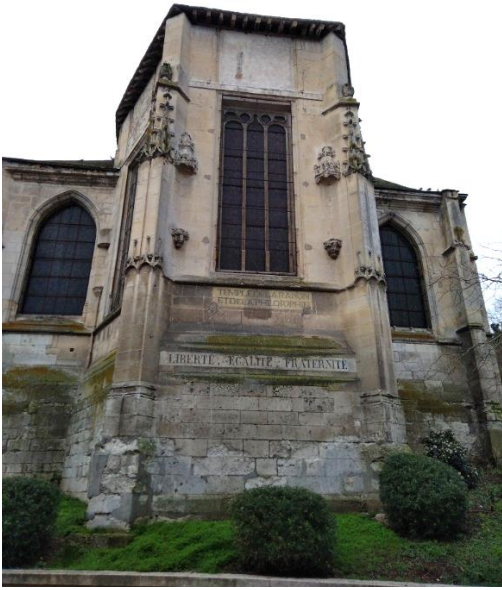
Les 3 grandes baies verticales du chevet trapézoïdal sont surmontées d'ouvertures murées de même largeur que ces baies. Ce qui amène à nous poser plusieurs questions.

Le livre « Mauduit » nous apprend page 346 qu'« en 1688 un ouragan abattit les parties de toit trop élevées » et qu'avant cet événement le vaisseau du chœur était élevé de 12 pieds (soit 3,90m environ) au-dessus de la nef du milieu. On peut donc en déduire que le chevet était plus haut qu'aujourd'hui et que ces baies de 2<sup>ème</sup> niveau ont bien existé mais cela nous conduit à nous interroger sur le chœur de l'église.
